MAP Engenharia recupera Contreiras Palace

A reabilitação de um palácio do século XIX resultou em 11 apartamentos de luxo, com tipologias entre T1 e T4+1 duplex e áreas entre 79 m² e 254m², bem como espaços de arrumos e uma garagem com 13 lugares, num processo complexo, desde logo pela particular história e categoria do edificado. A MAP Engenharia foi a autora dos trabalhos de recuperação do edifício

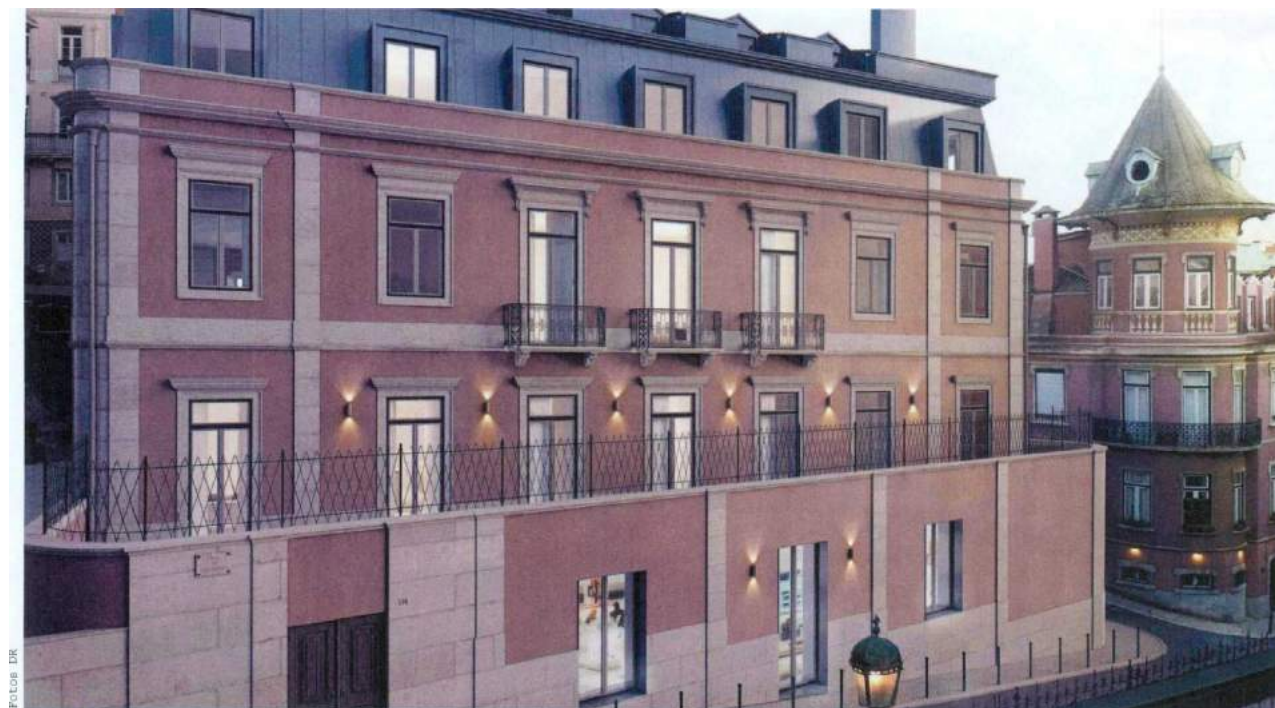
FOTOS DR

Betão Projectado

Após a demolição deu-se início aos processos seguintes de execução das microestacas e execução de fundações para arranque das lâminas de betão armado com uma espessura de 15 cm encostadas às paredes existentes, sendo a ligação das paredes novas/existentes através de ferrolhos com 20mm de diâmetro chumbados nestas com Grout. Para rapidez de execução optou-se por execução do betão projectado nas lâminas, numa área que totaliza os 1150 m².
